**Evaluasi tingkat keberhasilan penatagunaan lahan dalam kegiatan Reklamasi Zirkon di PT X Kabupaten Sanggau Provinsi Kalimantan Barat**Ichsannudin¹, Fitra Kurniawan¹, Annisyah Al Quran Ni¹¹ Program Magister Teknik Pertambangan Universitas Pembangunan Nasional “Veteran” Yogyakarta*e-mail: ichsannudin76@gmail.com**Info Artikel**

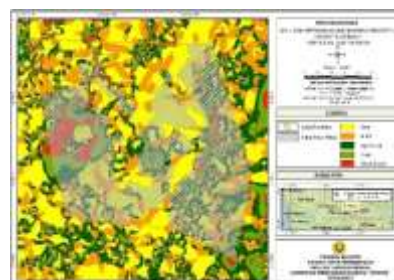
Gambar 1. Kondisi Lahan yang Ditata (Kiri) dan Peta Kelereng (Kanan)

Dalam kegiatan penataan dan penimbunan lahan bekas tambang, direncanakan lahan ditata dan ditimbun adalah seluas 7.93 Ha. Pada realisasinya kegiatan penataan lahan bekas tambang 2.77 Ha. Kegiatan penataan lahan belum bisa terealisasi sepenuhnya dikarenakan terdapat lahan yang belum dibuka, serta kurang rencana dalam pelaksanaannya. Berdasarkan hasil pengamatan bahwa pada lokasi lahan bekas tambang tidak terjadi longsor pada lahan yang sudah tertata, namun peta kelerengan menunjukkan bahwa kegiatan penataan lahan masih dinilai kurang baik karena terdapat timbunan yang tidak rata. Dampak kondisi lahan tersebut akan berpotensi terjadinya erosi akibat adanya air limpasan yang dapat mengakibatkan mengurangi stabilitas lahan.

- 1) Penataan lahan dan penimbunan kembali lahan bekas tambang.
Pada lokasi blok III dapat dilakukan penataan lahan dan penimbunan pada lahan yang belum ditata seluas 2.68 Ha. Sehingga dapat meningkatkan keberhasilan untuk kegiatan penataan lahan dan penimbunan kembali lahan bekas tambang menjadi seluas 5.45 Ha. Berdasarkan hasil tersebut kriteria keberhasilan penataan lahan dapat meningkat menjadi 33.75%.
- 2) Penebaran tanah zona pengakaran

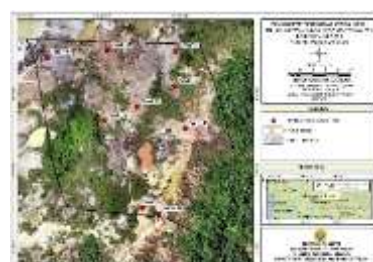
Gambar 2. Pengambilan Sampel Tanah (Kiri) dan Peta Sebaran Pengambilan Sampel Tanah (Kanan)

Hasil laboratorium menunjukkan bahwa pH tanah pada lokasi lahan bekas tambang memiliki rata-rata pH 5,68. Berdasarkan kriteria penilaian keberhasilan kegiatan penatagunaan lahan maka hasil pH pada lokasi penelitian dapat dikategorikan baik.

Keterbatasan *top soil* menjadi permasalahan dalam kegiatan penebaran tanah zona pengakaran. Agar penggunaan *top soil* dapat efisien, sistem penebaran tanah pucuk dapat dilakukan dengan sistem pot.

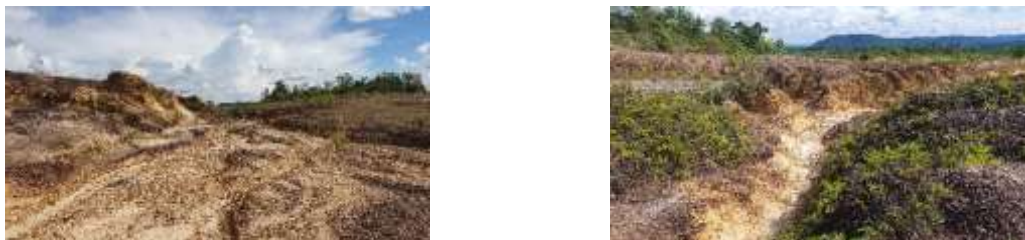
Berdasarkan hasil pengamatan bahwa tidak ditemukan adanya bangunan pengendali erosi, sehingga terjadi erosi ringan pada area yang berlereng cukup curam. Faktor utama terjadinya erosi disebabkan oleh air yang berasal dari hujan. Jenis erosi yang terjadi pada lokasi penelitian termasuk erosi parit dan erosi alur. Perhitungan erosi mengacu pada Permenhut nomor P.60/Menhut-II/2009 tentang Pedoman Penilaian Keberhasilan Reklamasi Hutan yaitu dengan persentase luas erosi terhadap areal reklamasi.

Gambar 3. Erosi Alur (Kiri) dan Erosi Parit (Kanan)

Pada blok III keterjadian erosi ditemukan pada lahan seluas 0.22 Ha. Erosi disebabkan oleh aliran air yang tidak dialirkan oleh saluran drainase. Upaya yang dapat dilakukan adalah dengan membuat bangunan pengendali erosi yaitu saluran diversifikasi dan ditanami dengan tanaman *legume cover crop* (LCC). Sehingga parameter pengendalian erosi dan sedimentasi dapat ditingkatkan menjadi 10%.

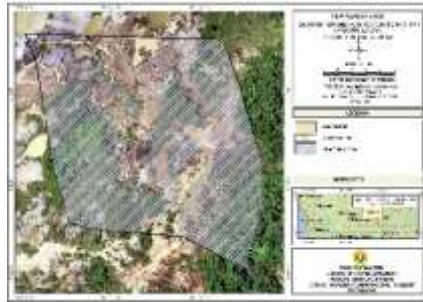
Gambar 5. Peta Kejadian Erosi

No	Lokasi	Kejadian		Keterangan (%)
		Luas (Ha)	Erosi	
1	Blok III	0.22	Erosi Parit dan Alur	8%
