EVALUASI KEGIATAN OPERASIONAL DI TPA SELOPURO

Kata kunci : Operasional TPA, Sanitary Landfill, TPA Selopuro

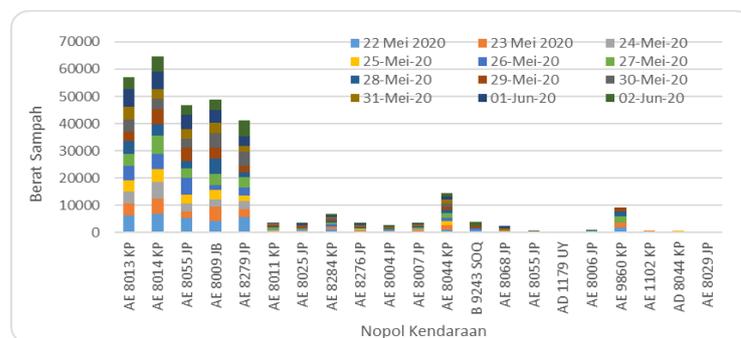
Gambar 1. Grafik Rata-Rata Harian Sampah Yang Masuk di TPA Selopuro

beroperasi tahun 1995 dengan sistem *open dumping* atau sistem terbuka, dan pada tahun 2015, TPA ini sudah menggunakan sistem *sanitary landfill*. TPA Selopuro memiliki fasilitas yang mendukung guna untuk berjalannya operasional di TPA tersebut. Sarana prasarana yang ada meliputi kantor administrasi, gudang peralatan, tempat parkir alat berat, rumah pengomposan, pipa gas metan, saluran drainase, sumur pantau dan instalasi pengolah lindi. Sampah yang diangkut ke TPA Selopuro, berasal dari TPS yang tersebar di Kabupaten Ngawi, diangkut menggunakan *dump truck*, *arm roll truck* dan mobil *pick up*. Setelah masuk TPA Selopuro dilakukan pendataan waktu, berat kendaraan, berat sampah, jenis, dan asal TPS, yang dilaksanakan pada fasilitas jembatan timbang.

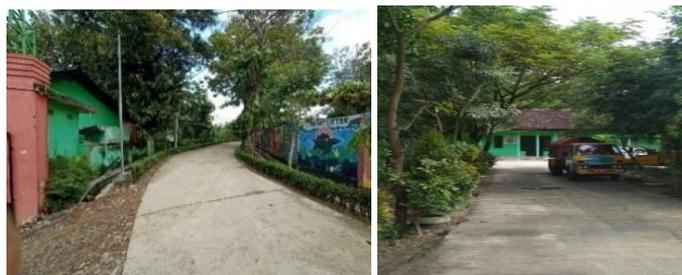
Gambar 2. Jalan Masuk dan Jalan Operasional di TPA Selopuro

Evaluasi sarana dan operasional TPA Selopuro dilakukan dengan metode perbandingan studi literatur persyaratan sarana TPA seperti yang tercantum dalam Permen PU No. 3 Tahun 2013. Sesuai dengan Permen PU No. 3 Tahun 2013 fasilitas yang ada di TPA Selopuro meliputi fasilitas dasar, fasilitas perlindungan lingkungan, dan fasilitas operasional. Kondisi fasilitas dasar di TPA Selopuro yang pertama yaitu jalan masuk dimana akses jalan masuk menuju TPA Selopuro sebagian sudah beraspal dan sebagian menggunakan jalan beton, dengan lebar 5 m. Kemudian untuk jalan operasional di TPA Selopuro dapat berfungsi dengan baik, dan lebar jalan 5 m yang menggunakan jalan beton.

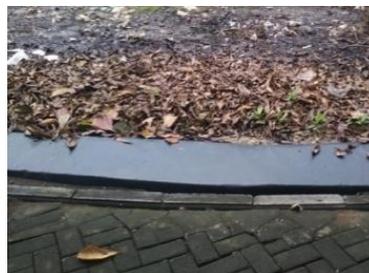
Gambar 5. Lapisan Kedap Air di TPA Selopuro

Selanjutnya untuk fasilitas perlindungan lingkungan di TPA Selopuro yaitu lapisan kedap air dimana lapisan ini yang tersedia di TPA Selopuro menggunakan geomembran dengan kriteria yang berlaku dan berfungsi dengan baik.

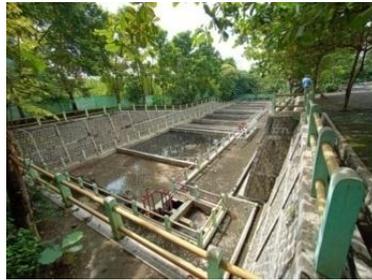
Gambar 6. Instalasi Pengolahan Lindi di TPA Selopuro

Fasilitas selanjutnya yaitu perlindungan lingkungan selanjutnya yaitu saluran pengumpul lindi dan instalasi pengolahan lindi yang ada di TPA Selopuro dalam kondisi bangunan yang baik dan dapat berfungsi dengan baik. Untuk fasilitas instalasi pengolahan lindi meliputi inlet,

bak anaerobik, bak fakultatif, bak maturasi, wetland, dan outlet yang semuanya beroperasi dengan baik.

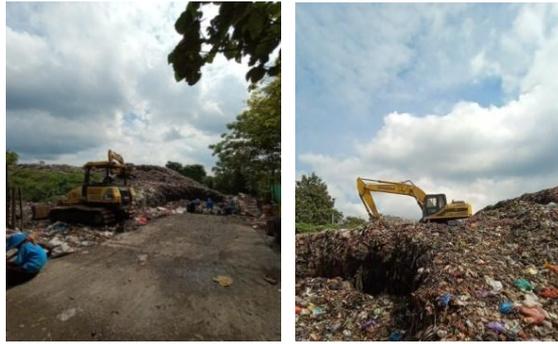
Gambar 9. Alat Berat di TPA Selopuro

Fasilitas berikutnya yaitu fasilitas operasional yang ada di TPA Selopuro meliputi alat berat yang biasa digunakan dalam operasional TPA Selopuro yaitu eskavator dan buldozer yang berfungsi dengan baik.

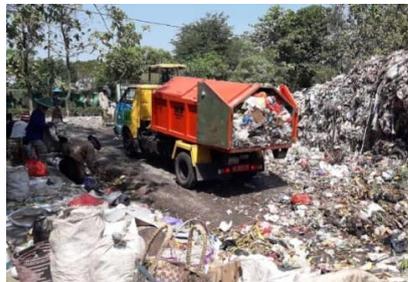
Gambar 10. Truk Pengangkut di TPA Selopuro

Selanjutnya ada truk pengangkut yang dimana kendaraan penunjang operasional di TPA Selopuro. Kendaraan operasional pengangkut sampah dump truck, arm roll truck dan mobil pick up dapat berfungsi dengan baik.

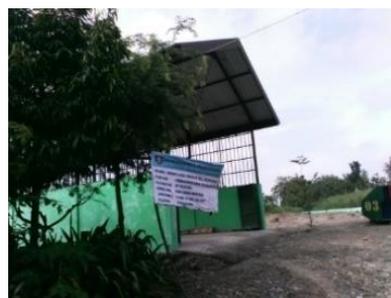
Gambar 11. Garasi di TPA Selopuro

Fasilitas bengkel yang ada, memiliki kondisi yang kurang terawat dengan peralatan yang tidak beraturan tempatnya. Namun masih bisa berfungsi dengan baik. Sama halnya dengan garasi yang ada, kondisinya kurang tertata, ada beberapa alat berat yang sudah tidak dapat beroperasi.

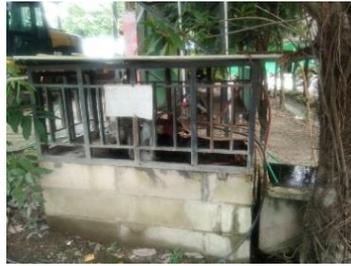
Gambar 12. Tempat Pencucian Alat Angkut dan Alat Berat di TPA Selopuro

Untuk fasilitas tempat pencucian alat angkut dan alat berat yang ada di TPA Selopuro dalam kondisi baik dan dapat berfungsi dengan baik.
