## PENGARUH VARIASI ARUS LAS PADA PENGELESAAN FCAW DARI MATERIAL BAJA KAPAL ASTM SS 400

### **ABSTRAK**

**Kata Kunci:** Butt Joint, Cacat Las, FCAW, 3G Vertical Up, 3G Vertical Down

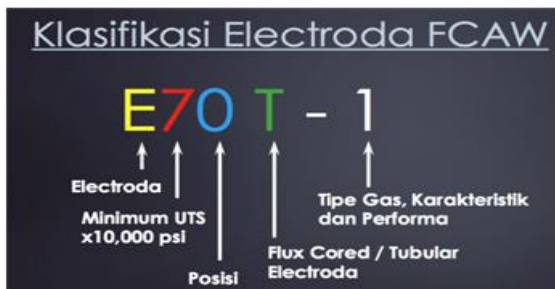
Dalam (Gambar 3) contoh kode klasifikasi elektroda FCAW.

Gambar 3: Klasifikasi Elektroda FCAW

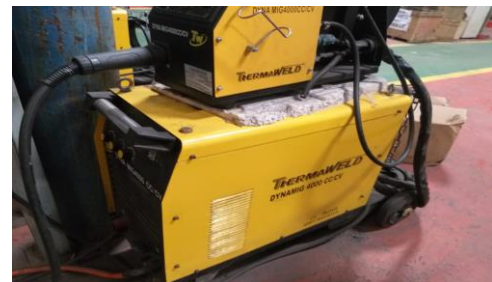
- Mesin Las FCAW  
Mesin las FCAW menurut arusnya dibedakan menjadi tiga jenis yaitu mesin las arus searah atau *Direct Current (DC)*, mesin las arus bolak-balik atau *Alternating Current (AC)* dan mesin las arus ganda yang merupakan mesin las yang dapat digunakan untuk pengelasan dengan arus searah (DC) dan pengelasan dengan arus bolak-balik (AC). Lihat Gambar 9.

Gambar 9: Mesin Las FCAW

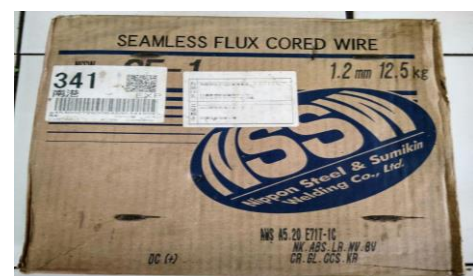
- Elektroda Las FCAW  
FCAW menggunakan elektroda yang berbentuk tubular dimana terdapat serbuk fluks di dalam batangnya. Butiran-butiran dalam inti kawat ini menghasilkan sebagian atau semua shielding gas yang diperlukan. Lihat Gambar 10.

Gambar 10: Kawat Las FCAW NSSW E71T-1

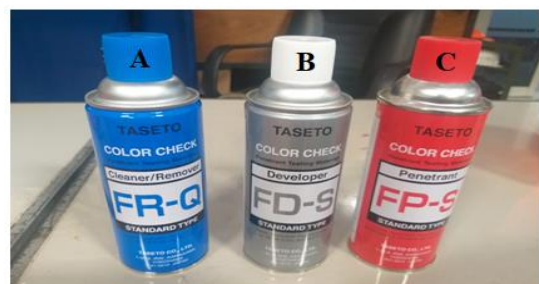
Pengujian dengan *liquid penetrant* merupakan salah satu metoda pengujian tanpa merusak material uji (NDT) yang relatif mudah dan praktis untuk dilakukan. Pengujian dengan *liquid penetrant* ini dapat digunakan untuk mengetahui bagian yang terdapat cacat las halus pada permukaan seperti retak, berlubang atau kebocoran. Pada prinsipnya metoda pengujian dengan *liquid penetrant* memanfaatkan daya kapilaritas. *Liquid Penetrant Test* terdiri dari 3 jenis yaitu *Cleaner / Remover*, *Penetrant* & *Developer* seperti yang di tunjukkan Gambar 14.

Gambar 14: *Cleaner / Remover* (A), *Developer* (B), *Liquid Penetrant* (C)

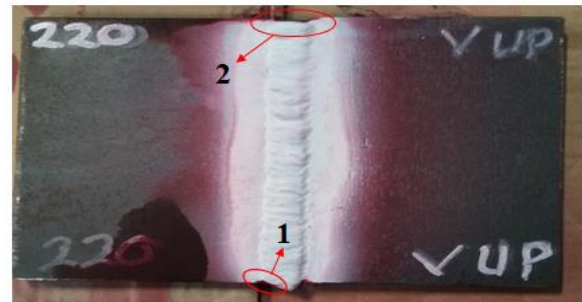
Gambar 17: Cacat Las Undercut (1), Incomplete Fusion (2), pada Sampel 1 B

Pada Gambar 17 yaitu Cacat Las pada Sampel 1 B diketahui bahwa terjadinya cacat las dapat dijelaskan sebagai berikut:

- *Undercut*  
*Undercut* adalah cacat las yang berbentuk seperti cerukan yang terjadi dibagian permukaan pada *base metal*.
- *Incomplete Fusion*.  
*Incomplete Fusion* adalah hasil pengelasan yang tidak dikehendaki saat proses penyambungan logam las dan logam induk.

- Kecepatan las (*travel speed*) terlalu tinggi.
- Posisi sudut las yang kurang baik.

- Kecepatan las diturunkan.
- Memperbaiki posisi sudut las.

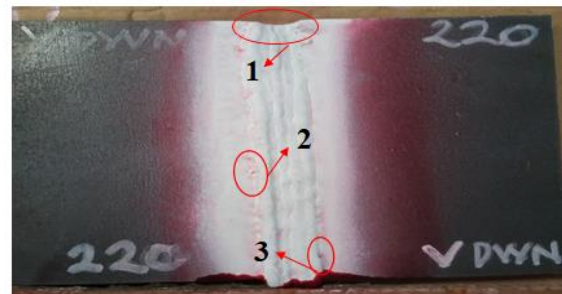
Gambar 21: Cacat Las Incomplete Fusion (1), Over Spatter (2), Undercut (3) pada Sampel 2 B

Pada Gambar 21 yaitu Cacat Las pada Sampel 2 B diketahui bahwa terjadinya cacat las dapat dijelaskan sebagai berikut:

- *Incomplete Fusion*.  
*Incomplete Fusion* adalah hasil pengelasan yang tidak dikehendaki saat proses penyambungan logam las dan logam induk.
- *Over Spatter*.  
*Over Spatter* adalah percikan las yang berlebihan pada saat proses pengelasan.
- *Undercut*.  
*Undercut* adalah cacat las yang berbentuk seperti cerukan yang terjadi dibagian permukaan pada *base metal*.

- Posisi sudut las yang kurang baik
- Arus pengelasan yang terlalu tinggi
- Kecepatan las (*travel speed*) terlalu tinggi.

- Memperbaiki posisi sudut las.
- Menyesuaikan arus pengelasan sesuai standart yang direkomendasikan di buku elektroda dan di WPS (*Welding Procedure Specification*).
- Kecepatan las diturunkan.
