STRUKTUR GEOLOGI AREA BENCANA TANAH LONGSOR DI DESA TUMENGGAL, KECAMATAN PENGADEGAN-PURBALINGGA

Asmoro Widagdo^[1], Sachrul Iswahyudi^[1], dan Anjar Tri Laksono^[1]

^[1]Jurusan Teknik Geologi, Universitas Jenderal Soedirman
Jalan Sungkono, KM. 5 Purbalingga, Jawa Tengah

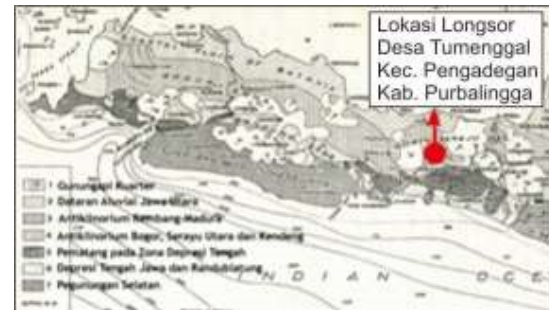
Gambar 2: Fisiografi dan lokasi penelitian dengan modifikasi.

Bogor-Kendeng ini merupakan jalur perlipatan besar di Jawa yang terdiri atas lipatan-lipatan kecil atas batuan/litologi penyusunnya yang berarah relatif barat-timur (Gambar 2). Litologi penyusun bentang alam ini antara lain terdiri atas batuan-batuan berumur Tersier yang terlipat kuat dengan struktur-struktur geologi berupa patahan/sesar (*fault*), kekar (*joint*) dan lipatan (*fold*).

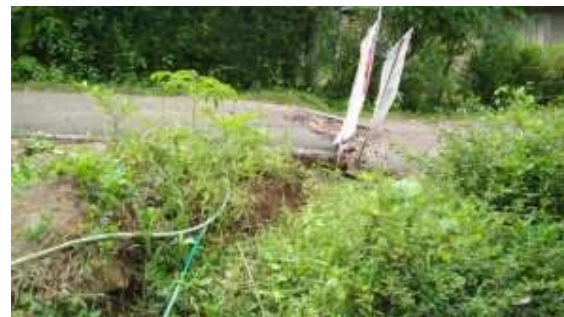
Gambar 4: Longsor yang memotong jalan di Desa Tumenggal.

Tanah longsor atau gerakan tanah dapat merusakkan jalan, pipa dan kabel baik akibat gerakan dibawahnya atau karena penimbunan material hasil longsor (Rahma, 2015). Gerakan tanah yang berjalan lambat menyebabkan pengelembungan (*tilting*) dan bangunan tidak dapat digunakan. Rekahan pada tanah menyebabkan fondasi bangunan terpisah dan menghancurkan utilitas lainnya didalam tanah. Runtuhan lereng yang tiba-tiba dapat menyeret permukiman turun jauh dibawah lereng. Longsor di Desa Tumenggal, Kecamatan Pengadegan, Kabupaten Purbalingga merusak jaringan jalan (Gambar 4 dan Gambar 8) dan rumah-rumah warga (Gambar 5 dan Gambar 6).

Di lokasi bencana longsor Desa Tumenggal-Pengadegan seperti halnya lokasi rawan longsor lainnya, memiliki tingkat kelerengan yang terjal. Semakin tinggi kelerengan, potensi terjadinya gerakan tanah semakin besar, termasuk longsor. Pada tingkat kelerengan tertentu, lokasi tersebut tidak mungkin dijadikan sebagai tempat beraktifitas manusia (pemukiman dan pertanian) karena potensi

longsor yang sangat tinggi (Gambar 4, Gambar 5 dan Gambar 6).

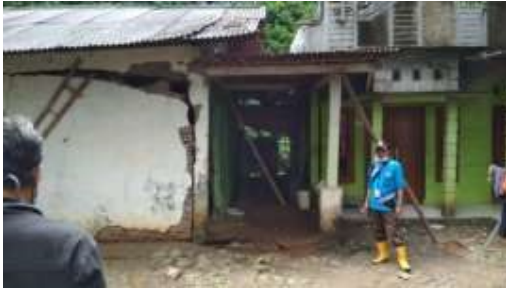
Gambar 5: Pondasi rumah ambles dan dinding retak pada rumah warga di Desa Tumanggal-Pengadegan.

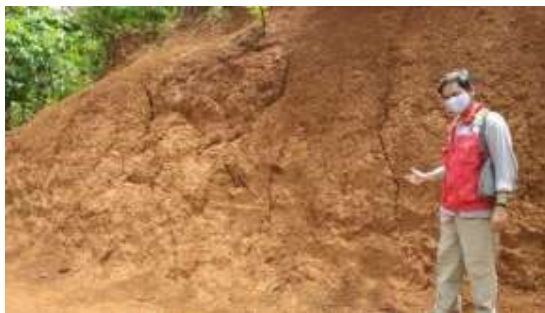
Gambar 7: Soil yang tebal dan retakan-retakan padanya kemungkinan merupakan kekar akibat struktur geologi tertentu

utara dan timur (Gambar 3). Struktur-struktur geologi yang tercatat pada peta geologi regional tersebut merupakan struktur-struktur besar yang teridentifikasi di lapangan. Keberadaan struktur besar akan diikuti oleh struktur-struktur geologi yang lebih kecil atau orde selanjutnya atau kekar-kekar (Gambar 7) yang menyebabkan lahan lebih labil termasuk kejadian longsor.

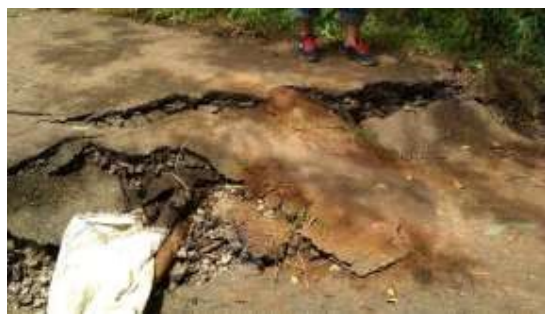
Gambar 8: Amblesan pada jalur jalan akibat longsor di Tumenggal.
